# Søviggaard

## – bygningshistorie og restaurering

Af arkitekt MAA Steffen M. Søndergaard

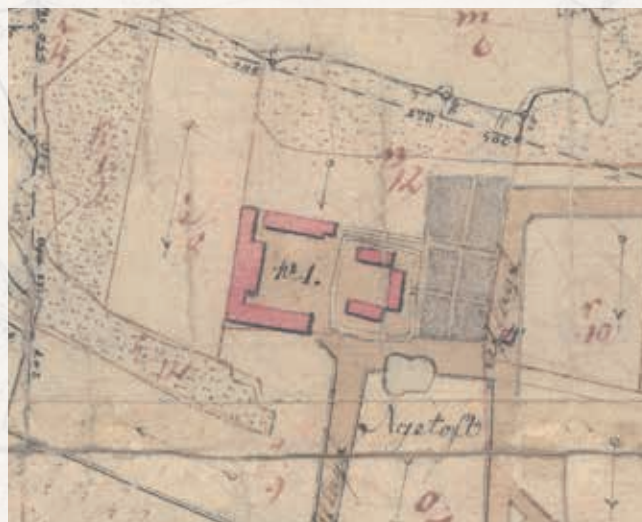
Udsnit af Søviggaards matrikelkort. Nord er opad. Nordre sidefløj på kortet er den nuværende hovedbygning. Original 1 Søviggaard 1819-1887.

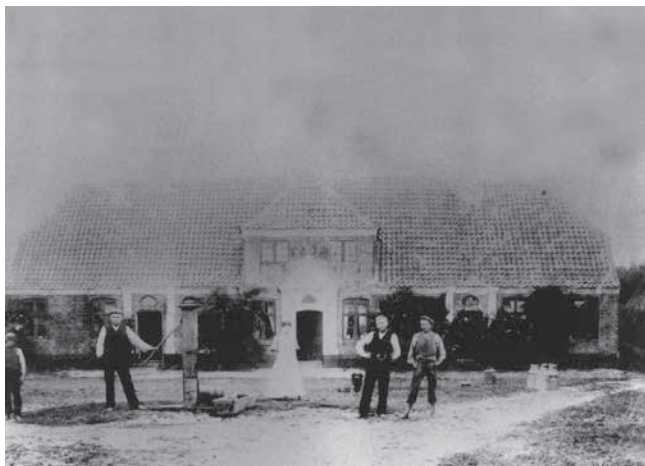
Ældste, kendte foto af hovedbygningen. De oprindelige vinduer er afløst af korspostvinduer. Foto: Blaabjerg Lokalhistoriske Arkiv.

Ved murværksistandsættelsen retableredes størrelsen på vindueshullerne og det midterste dørhul mod syd. De flankerende, tilmurede dørhuller blev genåbnet, og det trepasformede vindue ovenover de to døre blev genskabt på baggrund af det bevarede vindue over den midterste dør. De to vinduer i havesidens gavlkvist var oprindelige, og med udgangspunkt i deres barokudformning af lodpost og karm blev nye, koblede vinduer med udvendig kitfals udført. På det ældste, kendte foto kan man i størrelse ane en såkaldt "flammeret" beklædning på den

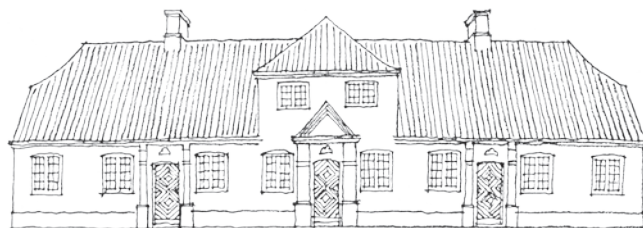
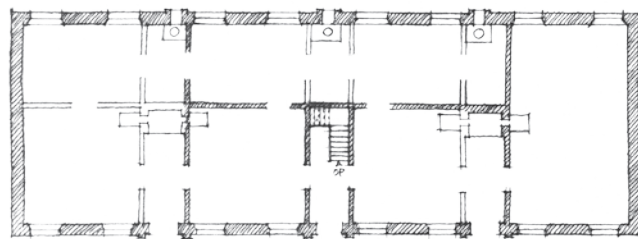
Sterms bygning er 15 fag lang og grundmuret i én etage med en midterplaceret, tre-fags gavlkvist i begge facader og med anvendelse af formsten i sokkel og gesims. Gavlkvistene var helvalmede – dvs. med skråt afskærne, tagstensdækkede gavltrekanter lige som bl.a. havesidens gavlkvist på Hesselmed fra 1745 og hovedfacadens gavlkvist i Den Kampmannske Gaard i Varde fra slutningen af 1700-årene. Gavlene var derimod halvvalmede som begge de nævnte bygningers. Begge facader var stramt og symmetrisk disponerede. Hovedfacaden mod gårdspladsen havde tre indgangsdøre i stolpekarme, flankeret af murpiller, og for den midterste dørs vedkommende kronet af en gavltrekanter på gavlkvistens forside. På denne var desuden ejerparrets initialer TRS og GB (Gertrud Bundesen) samt opførelsesåret 1766 markeret med pynteankre. Over hver af de tre døre var der udført en slags trepasformet, blyopsproset vindue. Havesiden havde ingen døre, men derimod tre fladbuede murhuller i soklen i de fag, der havde døre mod gårdspladsen. At murhullerne var oprindelige, fremgik af, at den formstensafsluttede sokkel var

Rekonstruktion af hovedfacade og plandisposition. Skravering markerer registrerede forhold. Skitser: Steffen M. Søndergaard.

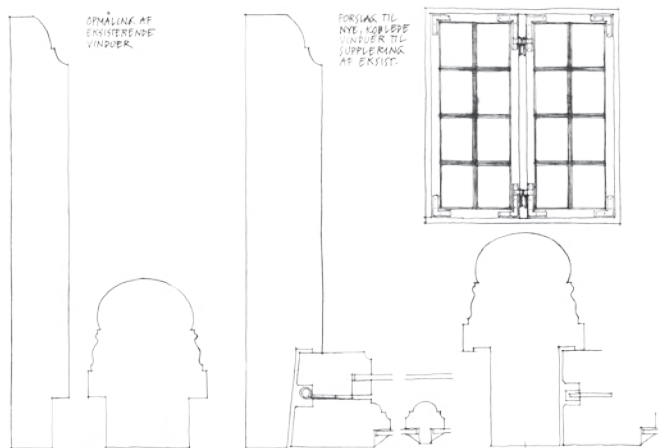
Af husets oprindelige vinduer var kun karme og poste i havesidens gavlkvist bevaret før restaureringen. Rammerne har måske været blyopsprosedede.

Nye vinduer med oprindelig profilering af poste og karme.  
Tegning: Steffen M. Søndergaard.

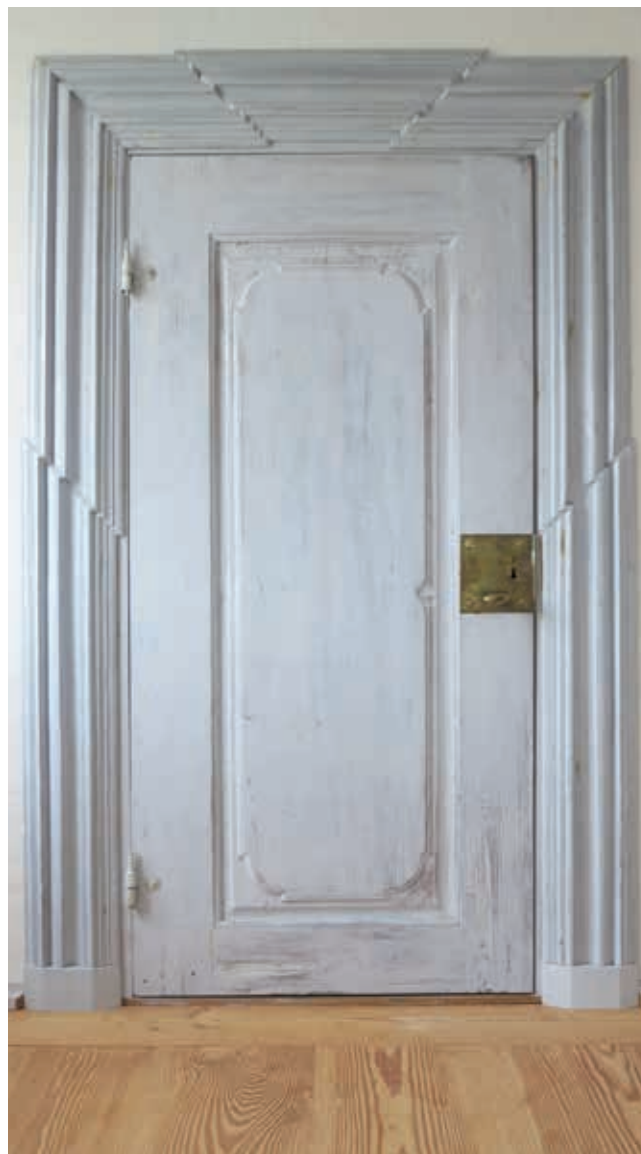
Søviggaards rum havde fra første færd bræddeloft på synlige bjælker, men det mest bemærkelsesværdige rumudstyr er en række prægtige barokdøre med forkrøpede gerichter (dvs., at indfatningernes profilering er parallelforskudt med retvinklede retningsændringer), der nu er enestående i det tidligere Ribe Amt. Enfyldingsdøre med tilsvarende gerichter fandtes dog også på herregården Visselbjerg, hvis hovedbygning fra 1762 blev revet ned i 1975.<sup>3</sup> Trappen til overetagen havde barokke bræddebalustre lige som Hesselmeds.

Søviggaards barokdøre med kasselåse og tilhørende gerichter.  
Foto: Steffen M. Søndergaard.

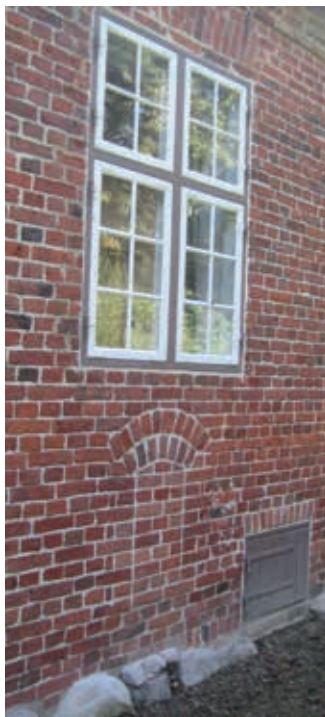
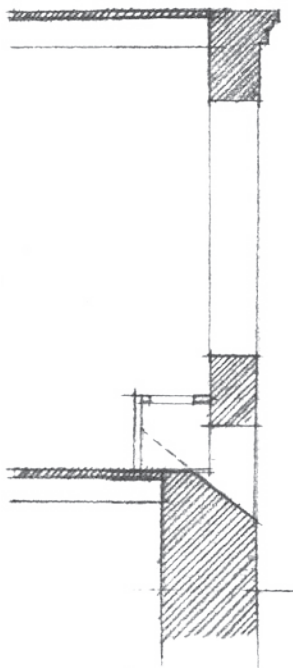
Nørre Vosborgs vestlænge med spor efter lokumsafløb samt principskitse. Foto og principskitse: Steffen M. Søndergaard.

viser imidlertid for vestfløjens vedkommende en rumstruktur, der kan minde om Søviggaards med opvarmelige beboelsesrum mod gårdspladsen og en zone med mere sekundære rum i fløjens bagside. På denne bagsides yderside er der en tilmuring, som i det store to-binds værk om Nørre Vosborg betegnes som tilmuret vindue. Placeringen ud for bjælkelaget mellem stueetagen og kælderen er dog

uforenelig med et vindue, og der er snarere også her tale om en tilmuret kanal fra et oprindeligt lokum, som kan være blevet overflødiggjort i 1840'erne ved opførelsen af den såkaldte klosetbygning i hjørnet mellem vestfløjen og sydfløjen.

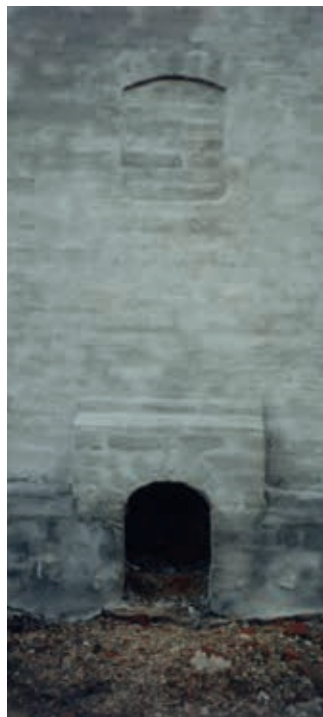
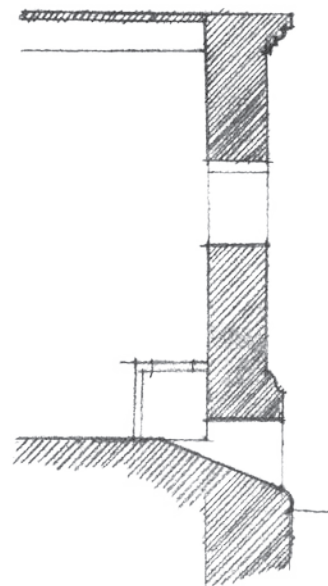
Havesidens murhuller i de tre fag med trappe og skorsten bag hovedfacadens døre må tolkes som spor efter lokummer med en tømningåbning i soklen og et vindue eller en luge højere oppe i ydervæggen. Også her er der en parallel til Hesselmed, idet der under istandsættelsesarbejderne i 2008-09 under udgravning for nyt terrændæk blev påtruffet en muret kumme på havesidens inderside. Kummen var nedbrudt til under gulvniveau, men kan

Et af Søviggaards tre lokumsafløb samt principskitse. Foto og principskitse: Steffen M. Søndergaard.

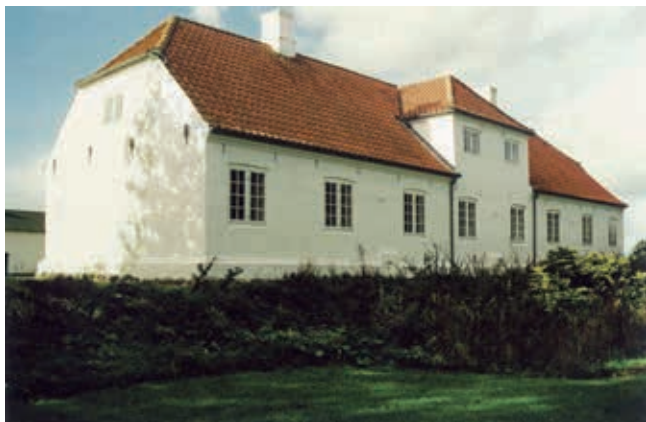
Søviggaards haveside efter restaureringen. Foto: Steffen M. Søndergaard.

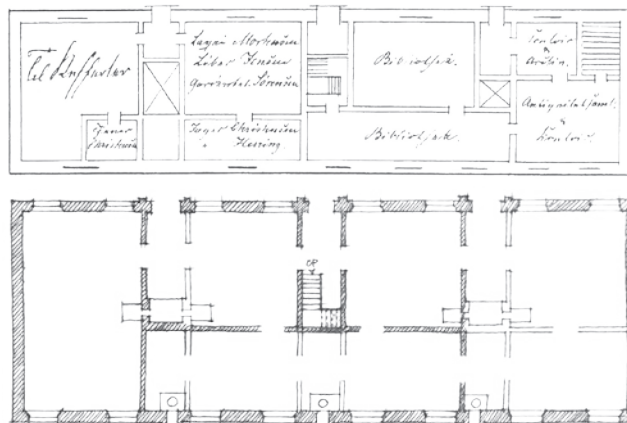
Nørre Vosborgs vestlænge og Søviggaards planer i samme målestok.

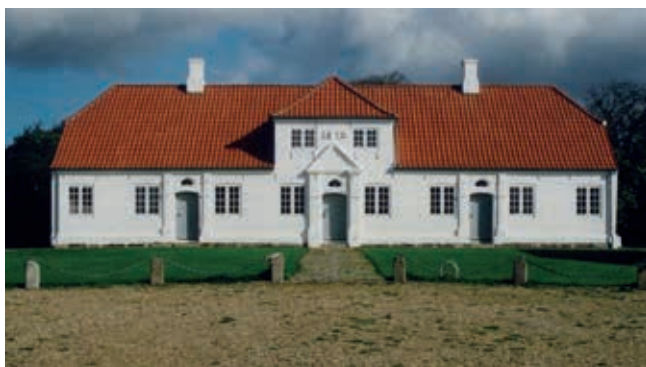
Søviggaards hovedfacade efter restaurering. Bemærk lighederne med Nørre Vosborgs vestlænge. Foto: Steffen M. Søndergaard.

midterste yderdør. Dvs., at selve døren er en glat revledør, hvorpå der er lagt et mønster af profilerede brædder. Denne udformning fik alle tre døre, og på deres inderside blev der udført store, smedede kasselåse.

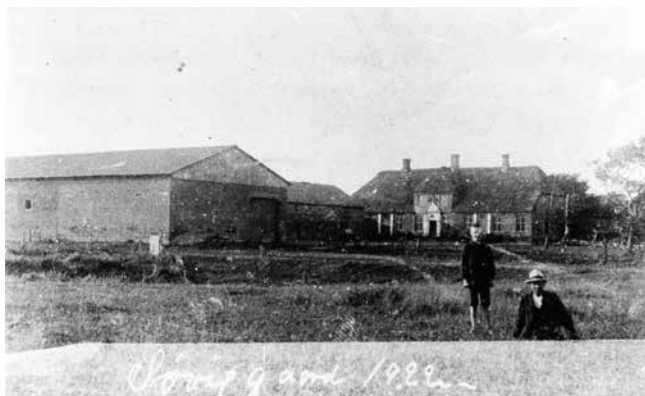
Søviggaard 1922 med avlsbygninger fra 1870. Avlsgårdens østlænge er fjernet. Foto: Blaabjerg Lokalhistoriske Arkiv.

På fotografiet, der angiveligt er fra 1922, mangler østlængen. Den er formentlig nedrevet, efter Søviggaard i 1907 var blevet delt mellem brødrene Jensen Lyhne, der havde erhvervet den i 1900. Efter delingen indrettede den ene af brødrene Søviggaards vestlænge til stald, mens den anden opførte Søvig Nygaard – måske bl.a. med materialer fra østlængen på Søviggaard.

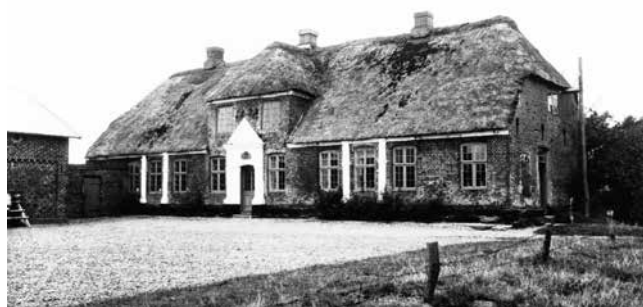
Søviggaard omkring 1922. Foto: Blaabjerg Lokalhistoriske Arkiv.

På dette tidspunkt var hovedbygningens tegltag blevet afløst af stråtag, og en skorstensattrap var blevet opsat

midt på taget, så en fremtræden med tre skorstenspiber var opnået. Desuden var facadens to yderste hoveddøre blevet afløst af vinduer, og dens klassicistiske korspostvinduer var blevet afløst af smårude. Inde i huset var den vestlige del af stuehuset blevet omdisponeret i forbindelse med etableringen af forbindelsesgangen i 1883, og i den modsatte ende af huset blev forstuen bag den sløjfede, østre yderdør lagt til en af stuerne.

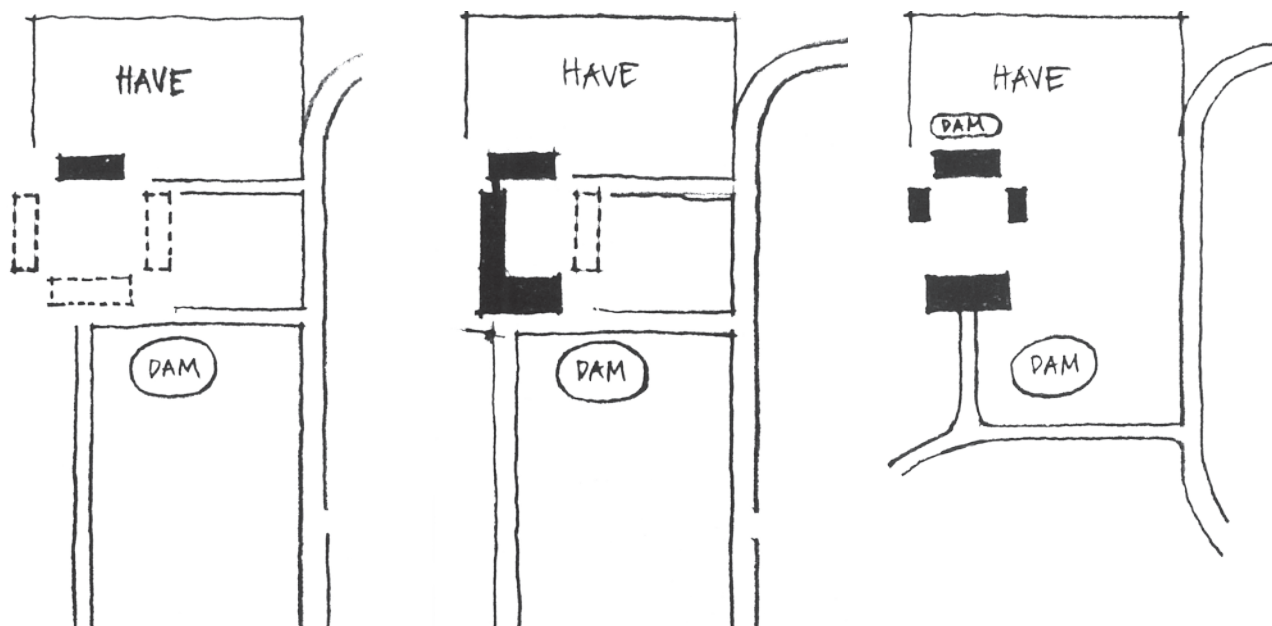
*Skitsemæssige oversigtsplaner af Søviggaard. Til venstre fra det tidspunkt i første halvdel af 1800-årene, hvor reduktionen af Søviggaard var gennemført, og indtil 1870. I midten som på fotografierne fra 1922. Til højre efter fjernelse af stald samt tilføjelse af to små sidelænger. Skitser: Steffen M. Søndergaard.*

Staldlængen fra 1870, der var placeret alt for tæt på hovedbygningen, blev fjernet. Den samtidige lade syd for hovedbygningen blev bevaret og forsynet med en portgennemkørsel, og der blev tilføjet et par små sidelænger. Et stykke af voldgraven mod nord blev retableret, og et haveanlæg blev etableret efter forslag fra landskabsarkitekten I.P. Junggreen-Have.

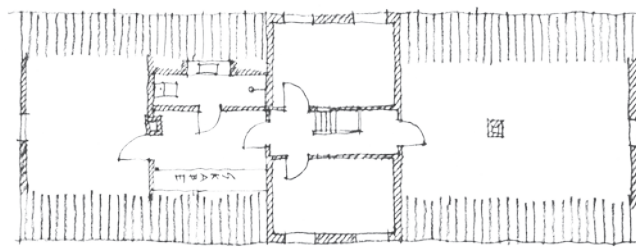
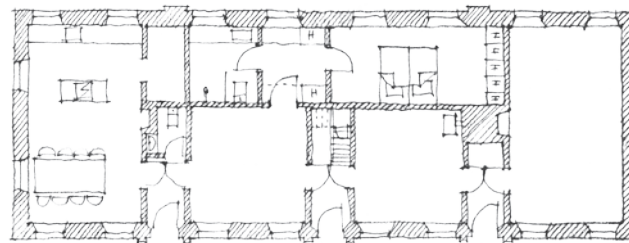
Forslag til nyindretning af Søviggaard. Skitser: Steffen M. Søndergaard 1996.

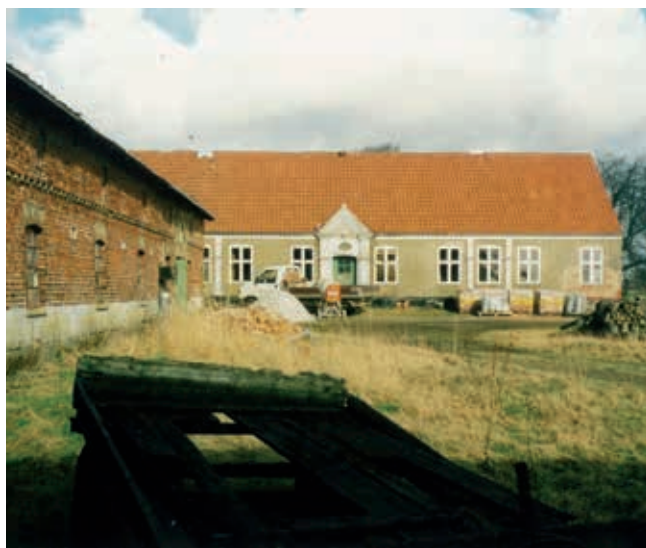
Efter den sidste Lyhnes død i begyndelsen af 1990'erne så det sort ud for Søviggaard: Bygningerne var forfaldne – hovedbygningen oven i købet stærkt ombygget som det fremgår af fotografiet på næste side, hvor gavlkvisten og

halvvalmene er væk – og mens der næppe ville mangle købere til jordtilliggendet på knap 100 tdr. land, forekom det ret usandsynligt, at der ville være liebhavere med øje for den gamle bygnings kvaliteter og med evne til at bringe den på fode igen. Det viste der sig heldigvis at være, idet Birgit Hviid Petersen og Arne Nielsen købte Søviggaard, anlagde Søvig Skov på noget af dens areal og gennemførte en gennemgribende restaurering og istandsættelse af hovedbygningen samt en bearbejdelse af selve bygningsanlægget.

Søviggaard 1993 umiddelbart før restaurering og istandsættelse.  
Foto: Steffen M. Søndergaard.

Arbejdet blev indledt med sikring og istandsættelse af bjælkelag og tagværk. Det viste sig nødvendigt at skarpe nye ender i næsten alle bjælkerne samt at udskifte adskillige spær som indledning til tagomlægningen med røde vingetegl på underlag af brædder og pap. Herefter fulgte en omfattende murværksistandsættelse, herunder ommuring af murkrone og gesimser, og i denne forbindelse blev den sløjfede gavlkvist mod gården retableret, og havesidens

gavlkvist fik sin oprindelige tagform tilbage, lige som gavlenes halvvalm blev retableret. Ydermurene, der havde fremstået i "blank" mur af røde sten og med hvidkalkede murværksdetaljer, havde kort før midten af 1900-årene fået et lag sprutpuds, og selv om det viste sig muligt at fjerne det meste af sprutpuds, var det ikke nok til at ydermurene igen kunne fremstå i "blank" mur. De blev derfor gjort hvide og har dermed undergået samme udviklingsforløb som kalket murværk i historiske bygninger generelt.

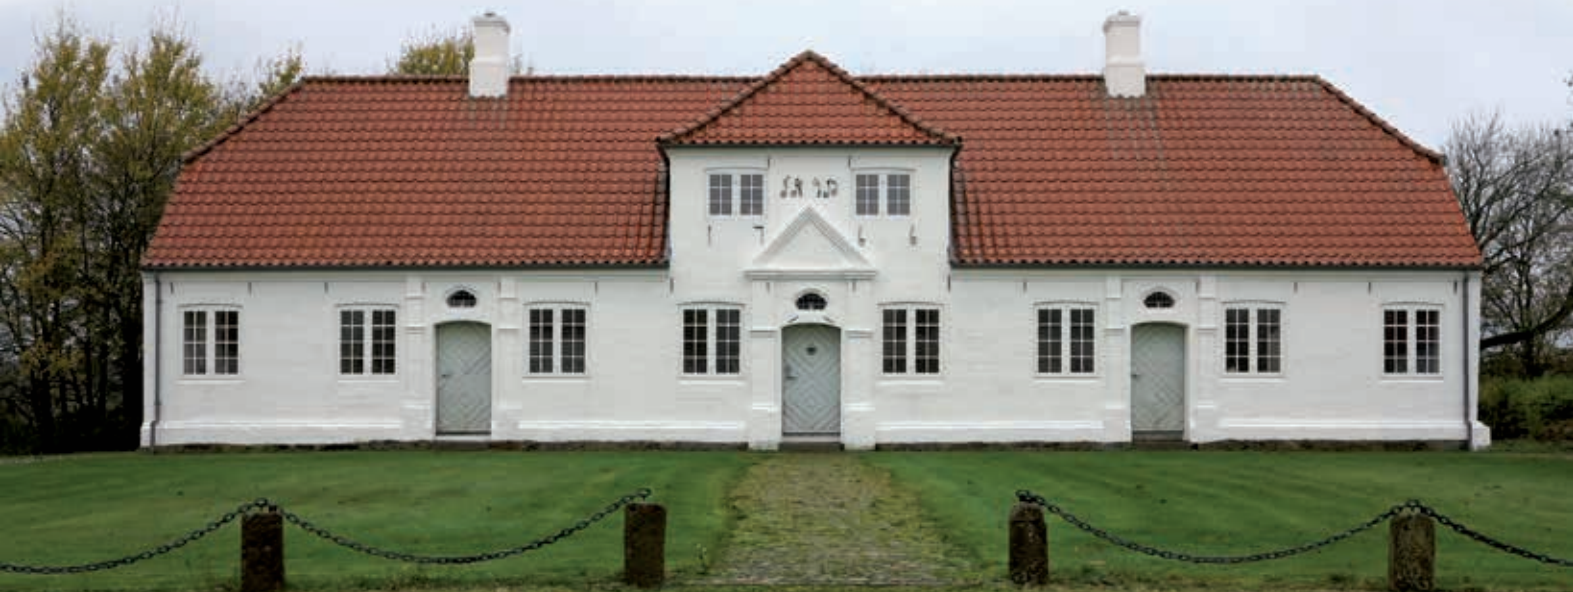
Søviggaard efter restaurering og istandsættelse.  
Foto: Steffen M. Søndergaard.
