# Tirpitz under forandring

Af Claus Kjeld Jensen

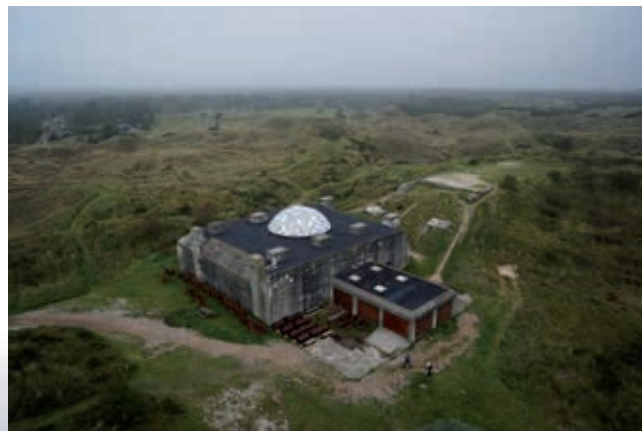
Lille foto: Tirpitzbunkeren set fra sydøst med rampen i baggrunden og et langt kig op mod hede og plantage. Her ses, hvordan den lille ankomstbygning fra 1990 står på det oprindelige fundament til bunkerens østlige del, der aldrig

blev bygget. Det er også forklaringen på bunkerens meget plane østside, som adskiller sig fra de tre andre sider, der er afvalmede.

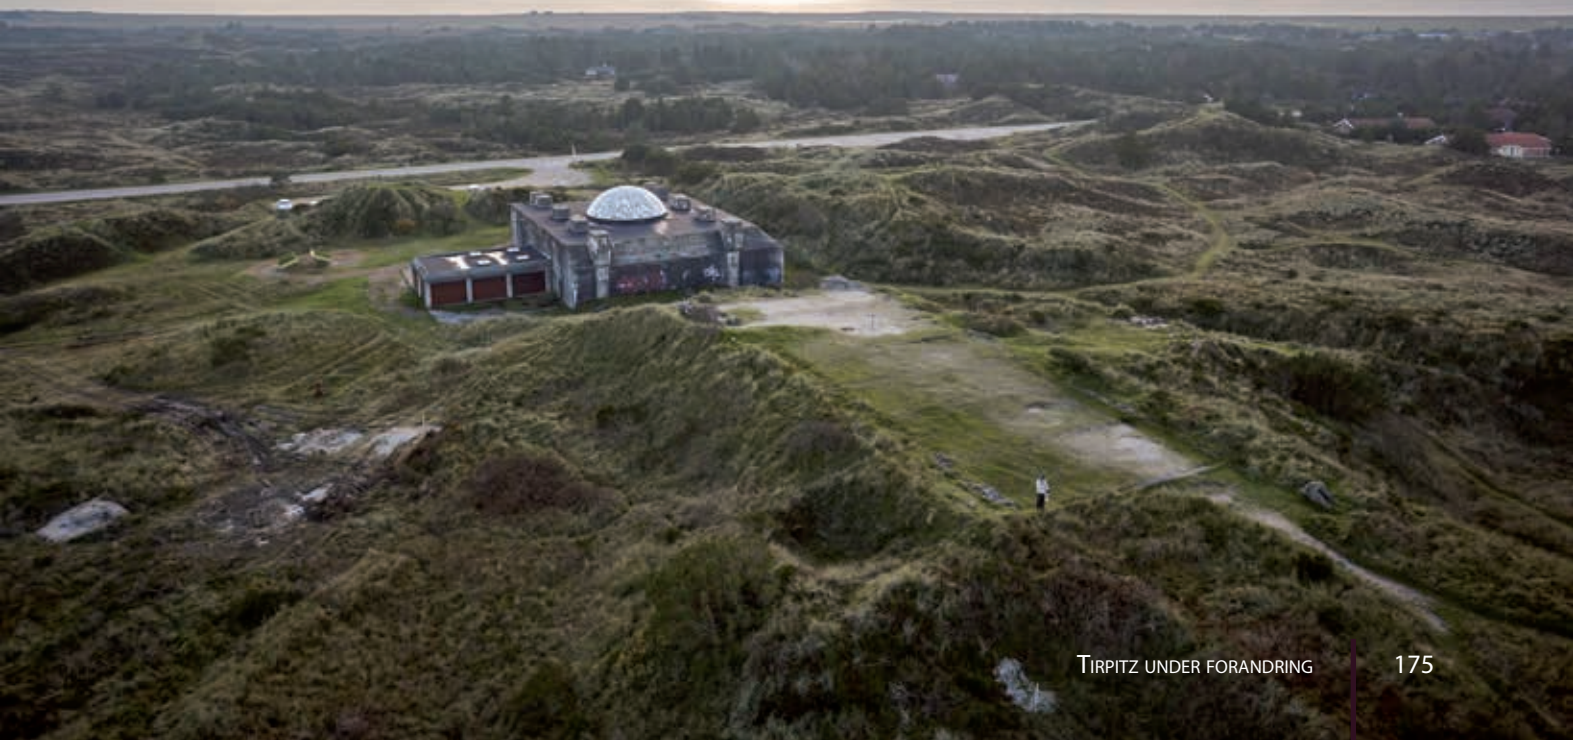
November 2014:

Stort foto: Tirpitz-bunkeren i det vidtstrakte landskab med klitter, plantage og Vesterhavet i horisonten. Bunkeren ligger stort set, som den blev forladt i maj 1945. Dengang var den en byggeplads som en brik i et megalomant bygningsværk, der aldrig blev færdigt. I forgrunden af billedet ses den rampe, der blev lavet som fundament for den store traverskran, der skulle løfte kanonen på plads. Rampen blev bygget og kranen sat op. Men kanonrørene lå på Guldager Station, da krigen sluttede den 4. maj 1945. Glaskuplen på bunkerens top sidder, hvor kanontårnet med de to løb skulle have været, hvis bunkeren var blevet færdig. Den lille tilbygning til venstre for bunkeren er ankomstbygningen, som blev bygget, da bunkeren blev museum i 1990.

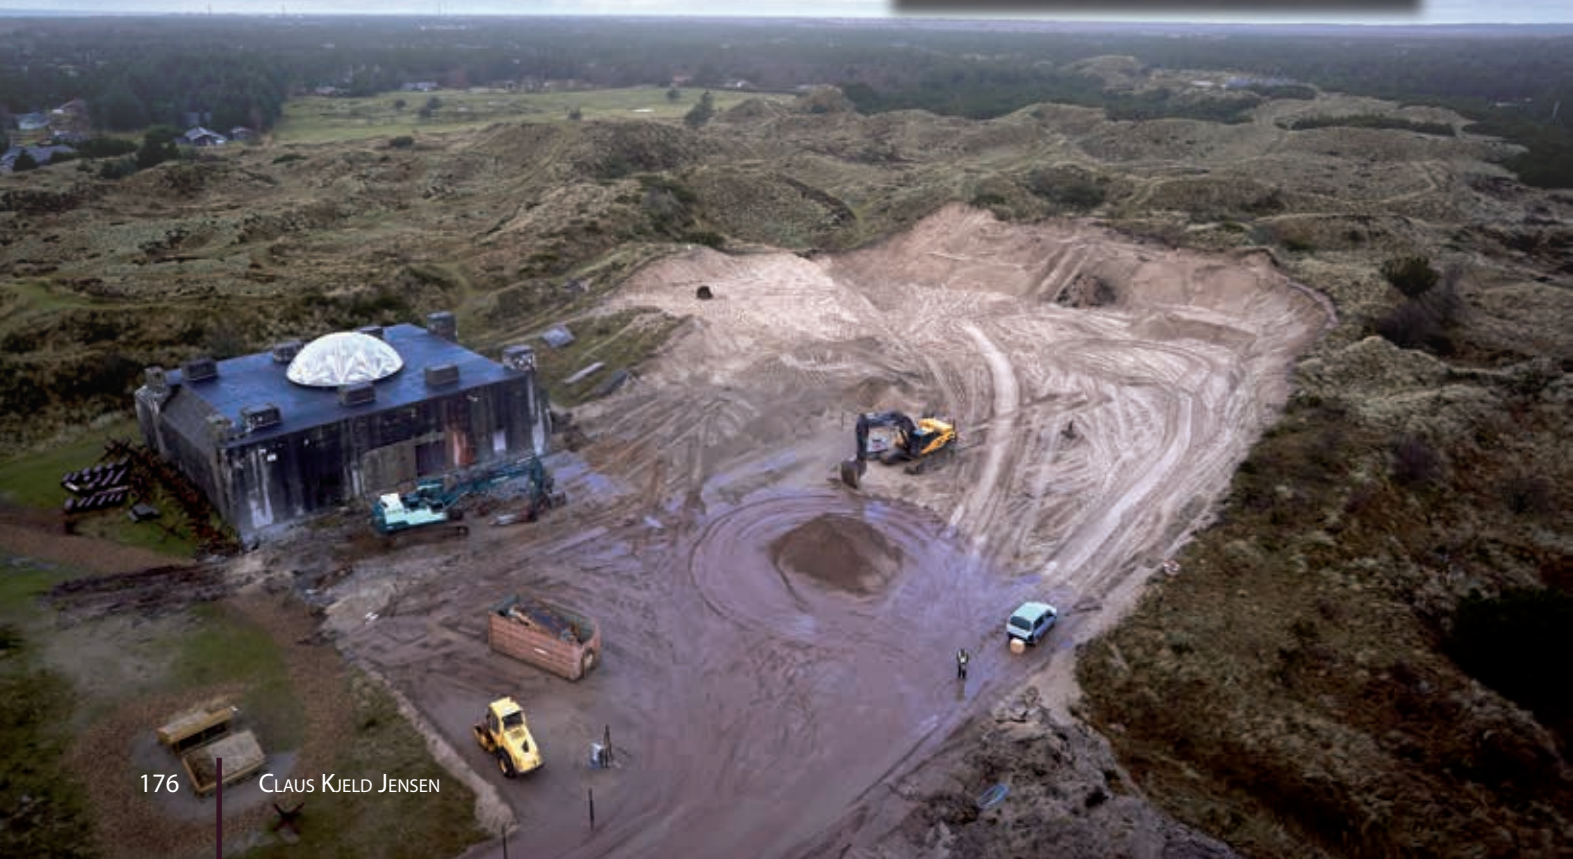
Årsskiftet 2014/15: Ganske kort tid efter første spadestik, så der således ud. Som et knivskarpt snit i landskabet fremstod konturerne af byggegruben som hvidt sand mod de omkringliggende klitters bevoksning. Den lille tilbygning

mod øst er revet ned, og man er gået i gang med at skære en tunnel gennem det østlige betonfundament, hvor huset stod. I nederste venstre hjørne på billedet til venstre ses to skråtstillede plantekasser. Det er et forsøg på at få hjelme til at gro på tre forskellige typer net, så man kan finde den helt rigtige løsning, når landskabet skal reetableres, og der skal gro hjelme henover museets tag.

På billedet til højre ses byggepladsen fra nord med Vesterhavet i horisonten.

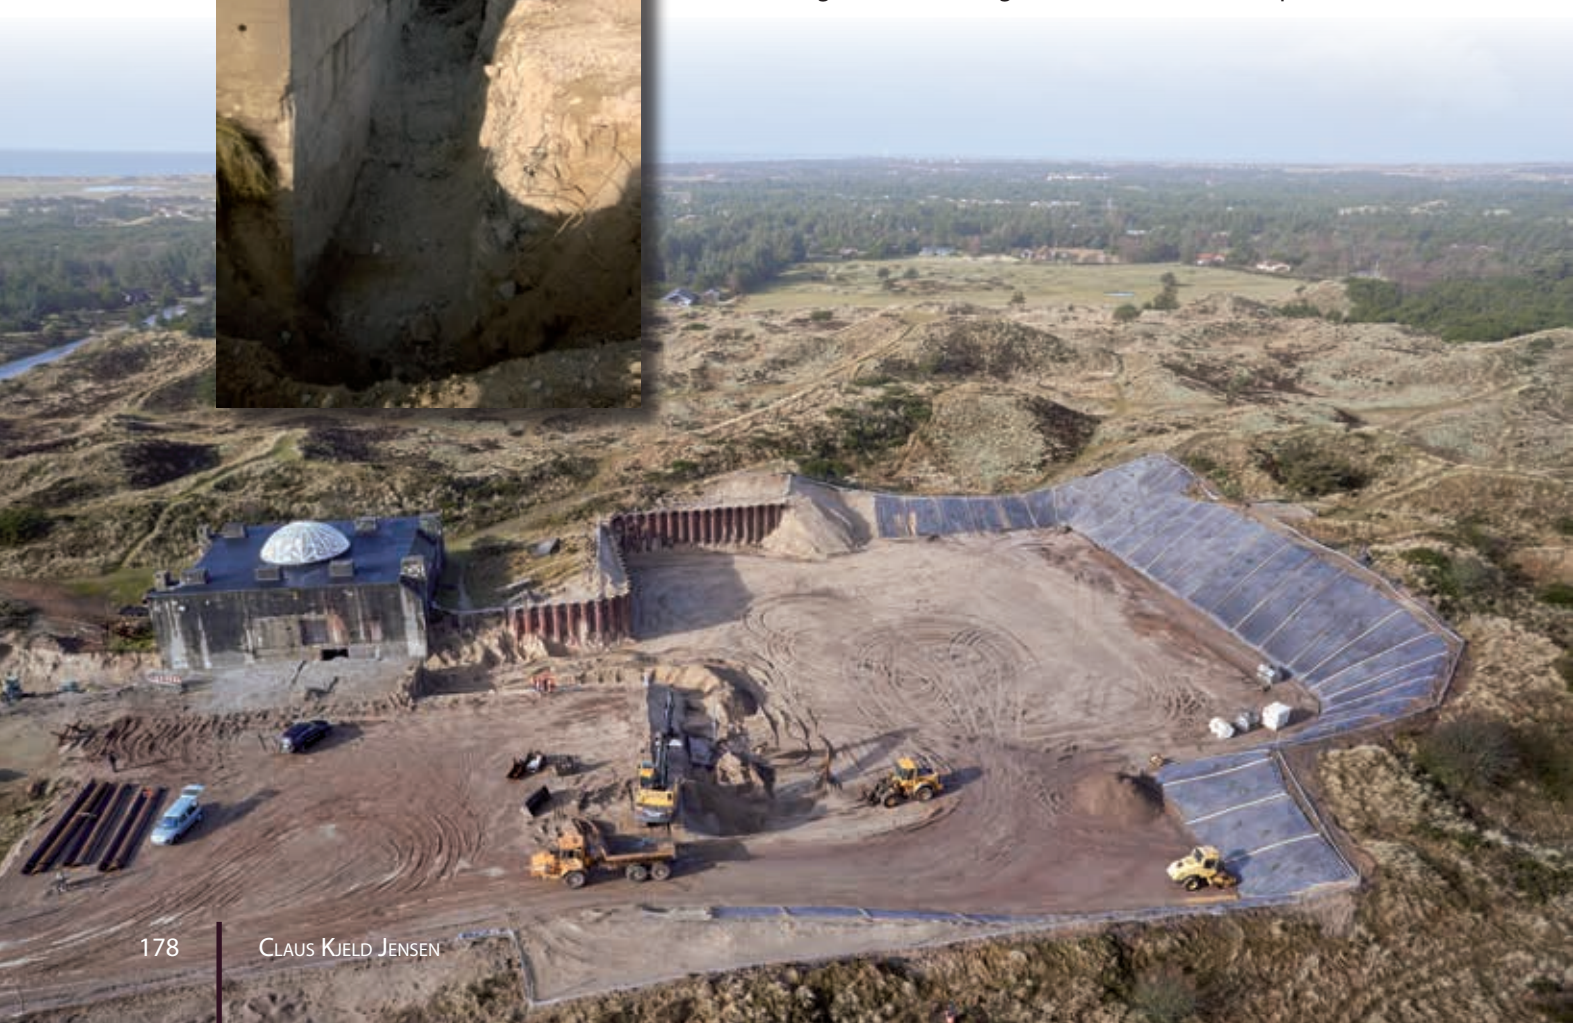
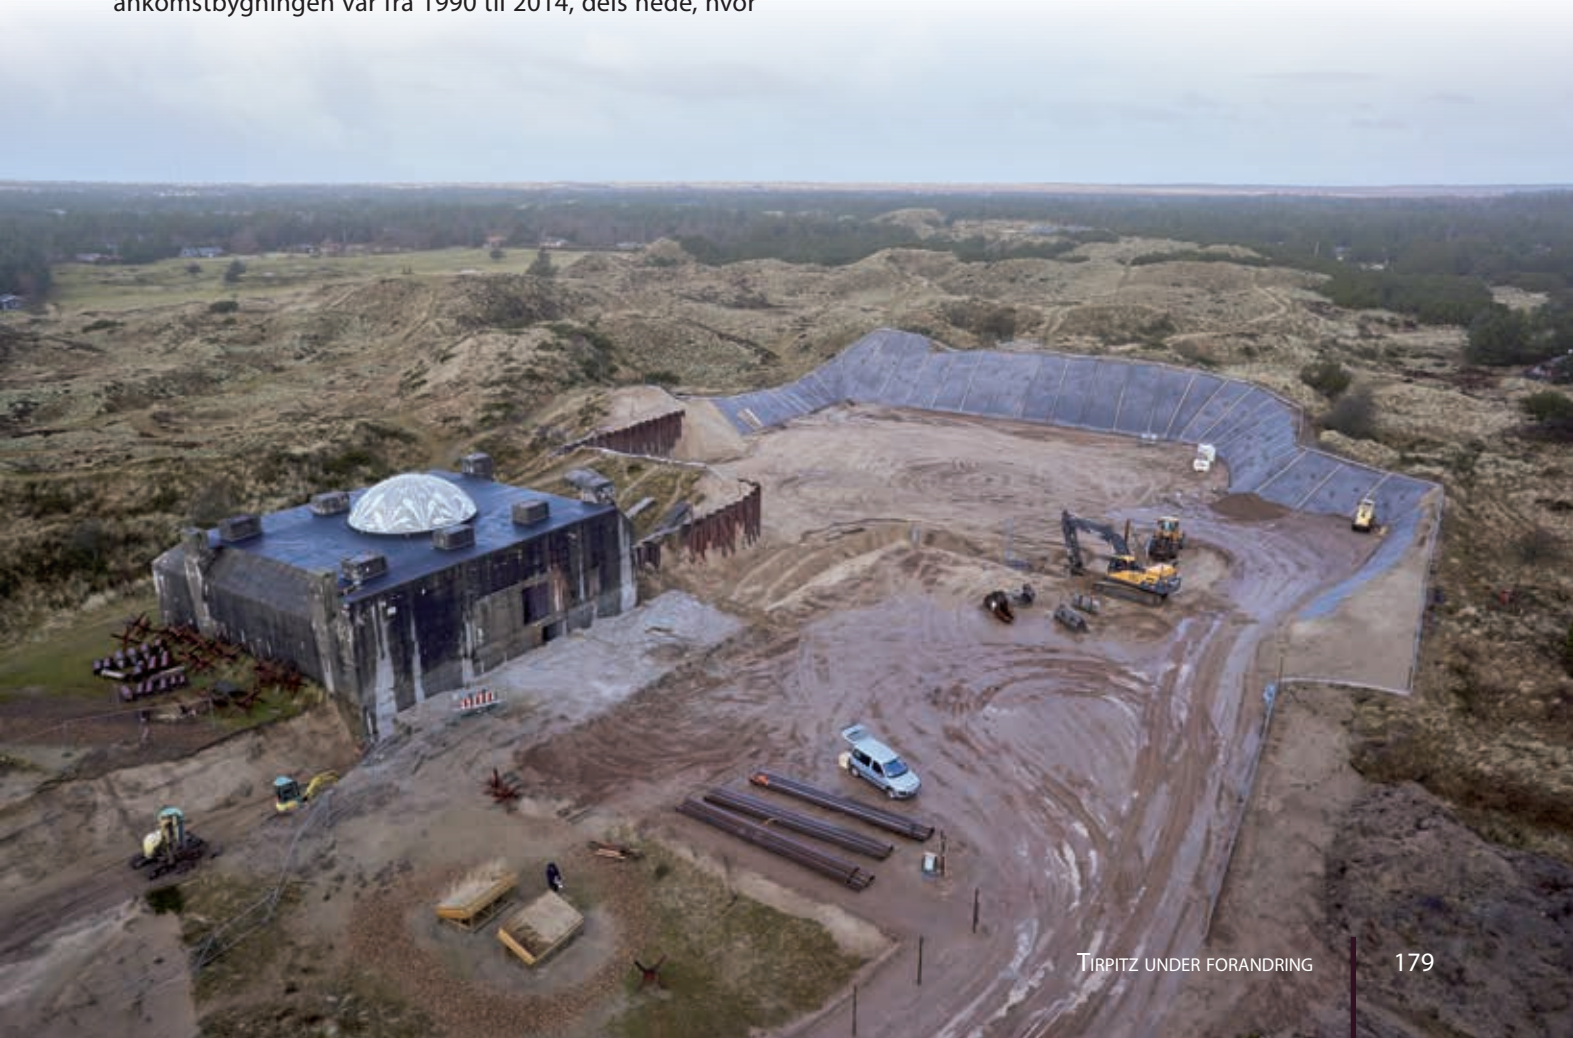
Forår 2015: Byggegruben er etableret. Cirka 40.000 m<sup>3</sup> sand er kørt bort. Det meste opbevares i et depot lidt længere østpå ad Tane Hedevej, for at det kan køres tilbage, når landskabet skal reetableres. Det nye museums tag skal dækkes med sand og beplantes med de samme planter, som findes i det omgivende landskab. Oprindeligt var det planen, at hele byggegruben skulle afgrænses med spunsvægge, som det ses lige nord for bunkeren. Men for størsteparten af byggegruben valgtes at etablere en 45 graders hældning, der blev fastholdt med plastik, brædder

og sandsække, som en væsentligt billigere løsning end spunsvæggene. Kun mod sydvest, hvor en lille bestand af markfirben havde deres levested, valgtes spunsvæggene for at gøre mindst muligt indgreb.

Foruden de 40.000 m<sup>3</sup> sand, er der også fjernet en del beton. Dels inde fra rampen, hvor der var en kraftig betonkonstruktion som støtte for traverskranen. Dels beskedne 200 m<sup>3</sup> som et tværsnit gennem fundamentet på bunkerens østdel. På billedet ser man nu to åbninger i bunkerens østvæg: Dels oppe, hvor indgangen til bunkeren fra ankomstbygningen var fra 1990 til 2014, dels nede, hvor

udgangen fra bunkeren var i samme periode, og hvor indgangen fremover vil være. Bunkeren forbindes med det nye museum via en underjordisk tunnel, der går hen til denne indgang. Når der er skåret en tunnel hele vejen gennem betonfundamentet (hvor de ydre vægge var jernarmerede og op til fire meter tykke), skyldes det, at tunnelen føres helt igennem til parkeringspladsen mod syd og kommer til at fungere som vareindlevering. De to små gravemaskiner længst til venstre i billedet holder nede i udgravningen til tunnelens forlængelse mod syd.

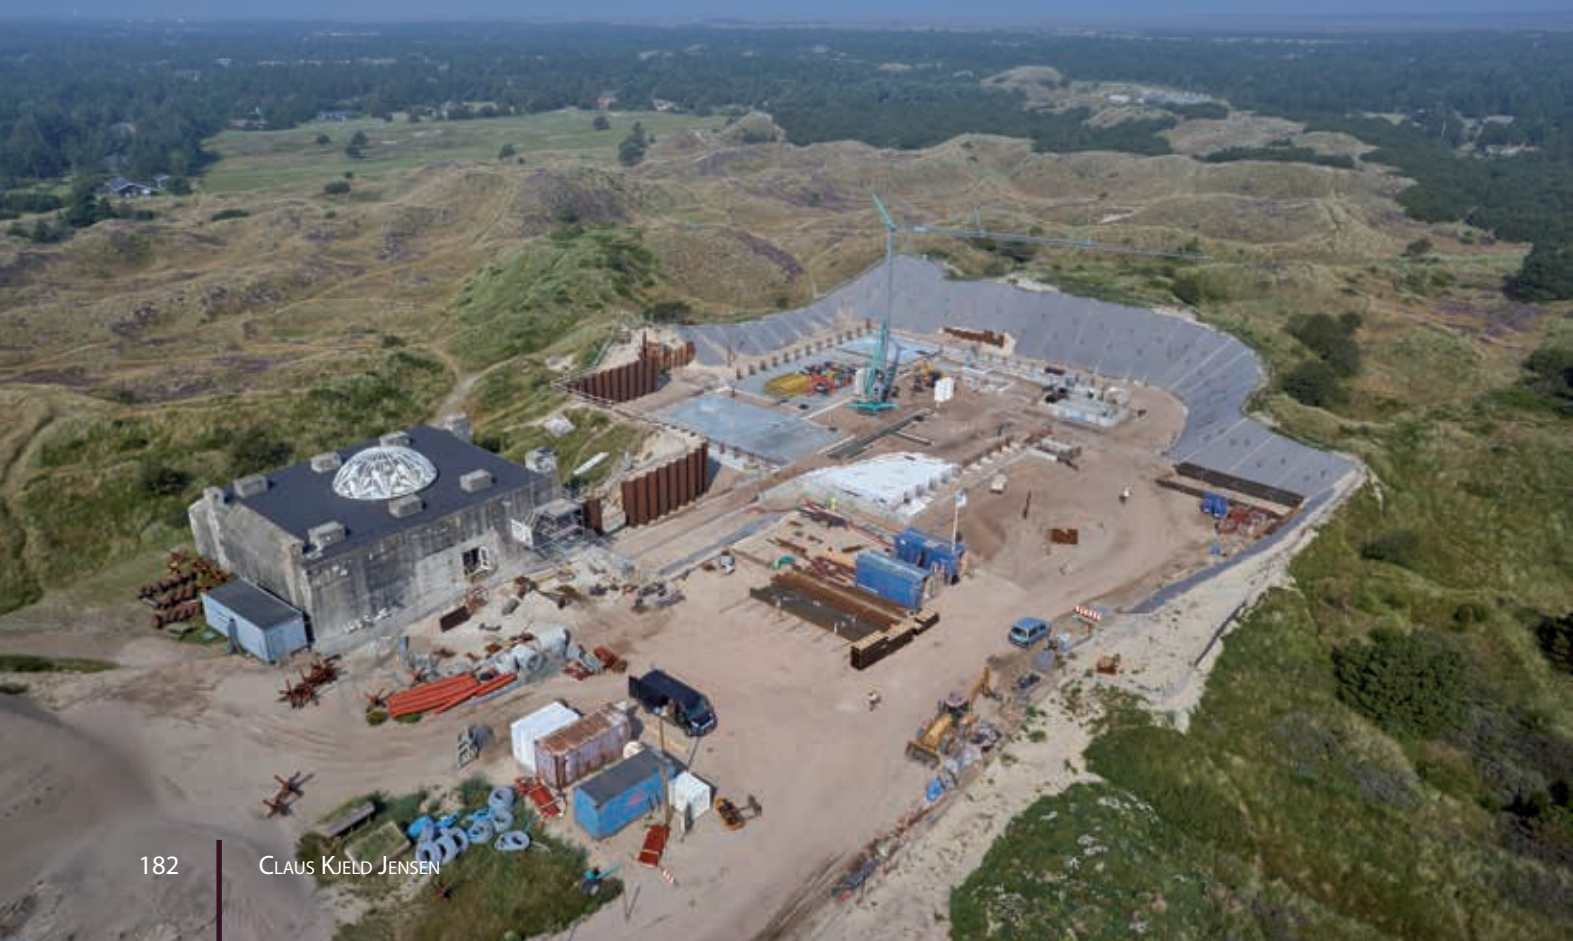
Juni 2015: Byggepladsen set fra sydvest. Fundamenterne er støbt, og væggene begynder at markere sig. Billedet er taget lige før bunkeren genåbner som udstillingssted. Der er støbt tag over den del af tunnelen, der skærer sig igennem bunkerfundamentet, ligesom tunnelrøret mod syd er etableret og tildækket med sand, mens tunnelen mellem bunker og museum endnu ikke er støbt. Den oprindelige

ankomstbygningens funktioner er midlertidigt overtaget af den grå skurvogn ved bunkerens sydøsthjørne. Et byggepladshegn leder de besøgende hen over den nye tunnels tag til den øvre indgang i bunkeren, og et stillads ved bunkerens nordøstre hjørne gør det muligt for publikum at følge byggeriet på nærmeste hold.

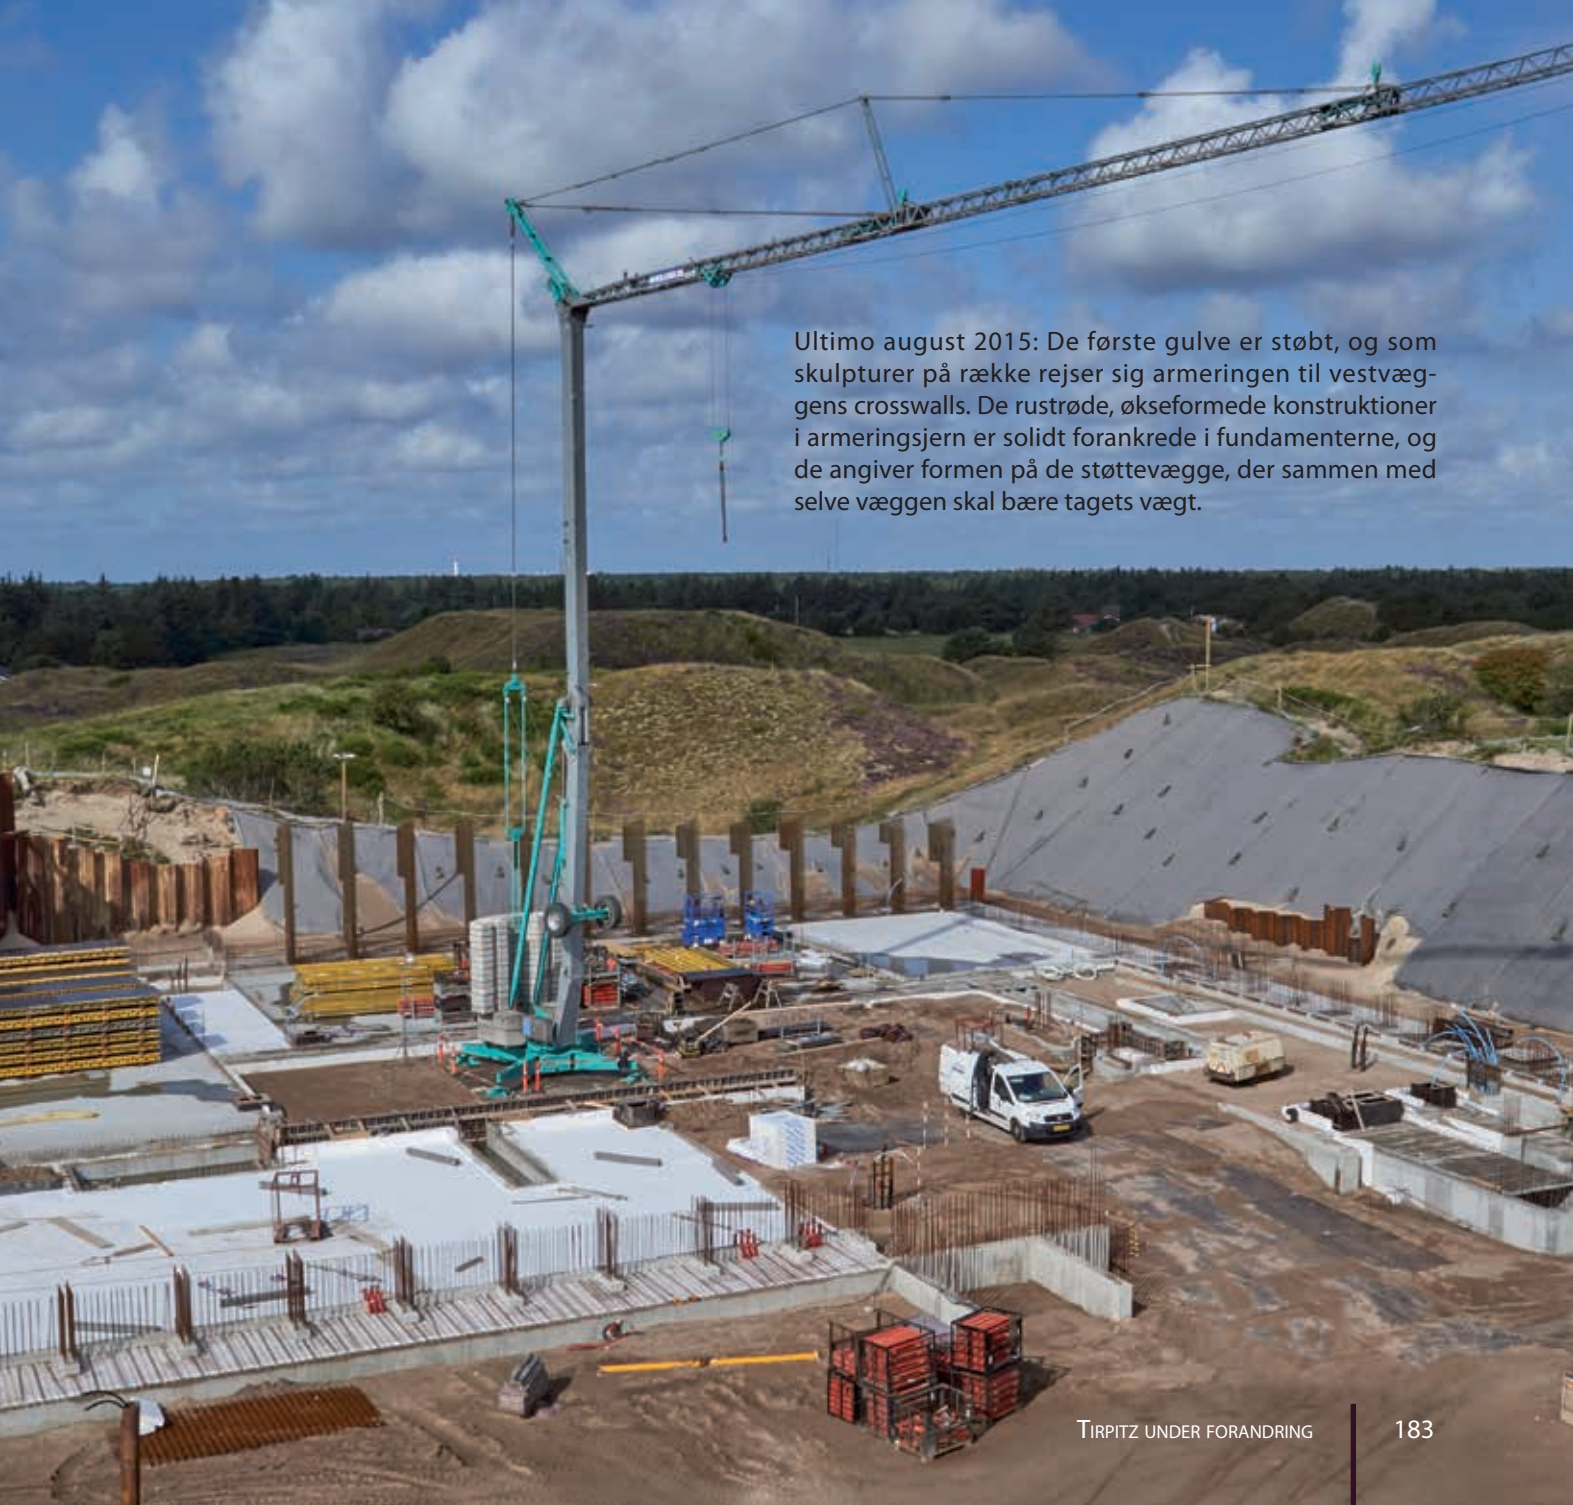
Ultimo august 2015: De første gulve er støbt, og som skulpturer på række rejser sig armeringen til vestvæggens crosswalls. De rustrøde, økseformede konstruktioner i armeringsjern er solidt forankrede i fundamenterne, og de angiver formen på de støttevægge, der sammen med selve væggen skal bære tagets vægt.

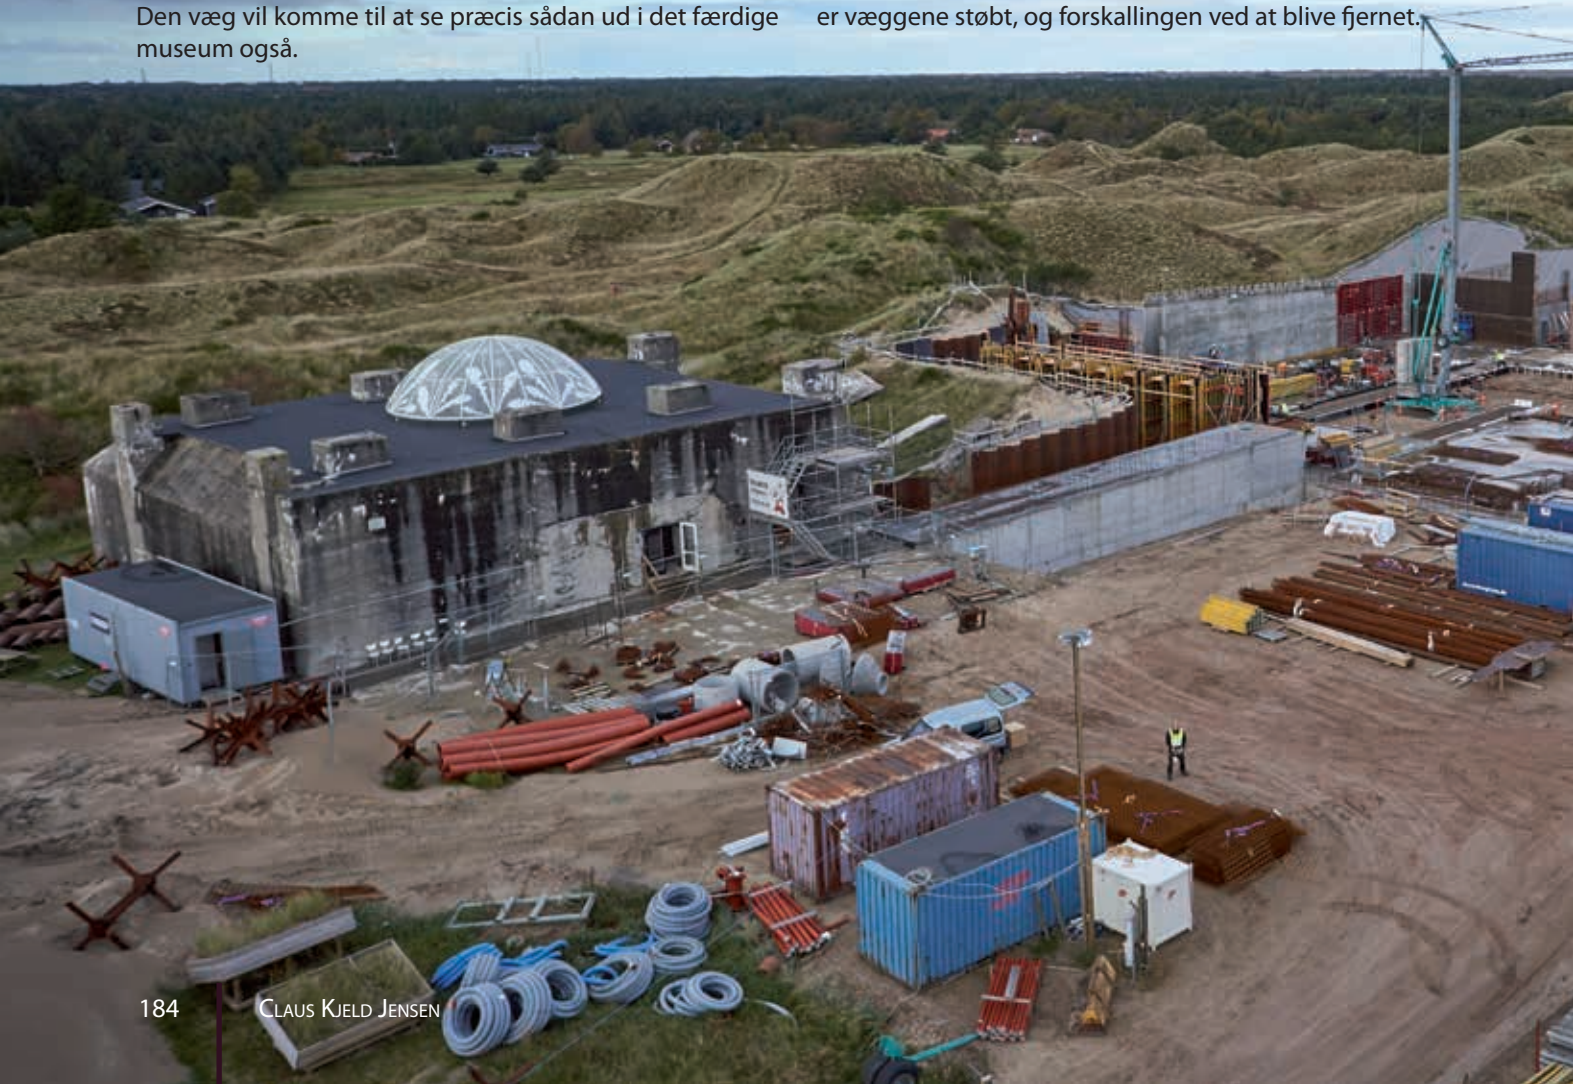
September 2015: Museet er åbent! Altså den gamle udstilling i bunker. Fra skurvognens gavldør kan man spadserere ad den nystøbte betonsti til indgangen i bunker. Den alene er opstillet for publikums skyld. På billedet er tunnelen mellem bunker og museum støbt og tydelig, ligesom den første væg er støbt og forskallingen ved at blive fjernet. Den nystøbte beton blev behørigt beundret og aet. Den vestre væg var reelt det første helt færdige element i byggeriet: Den væg vil komme til at se præcis sådan ud i det færdige museum også.

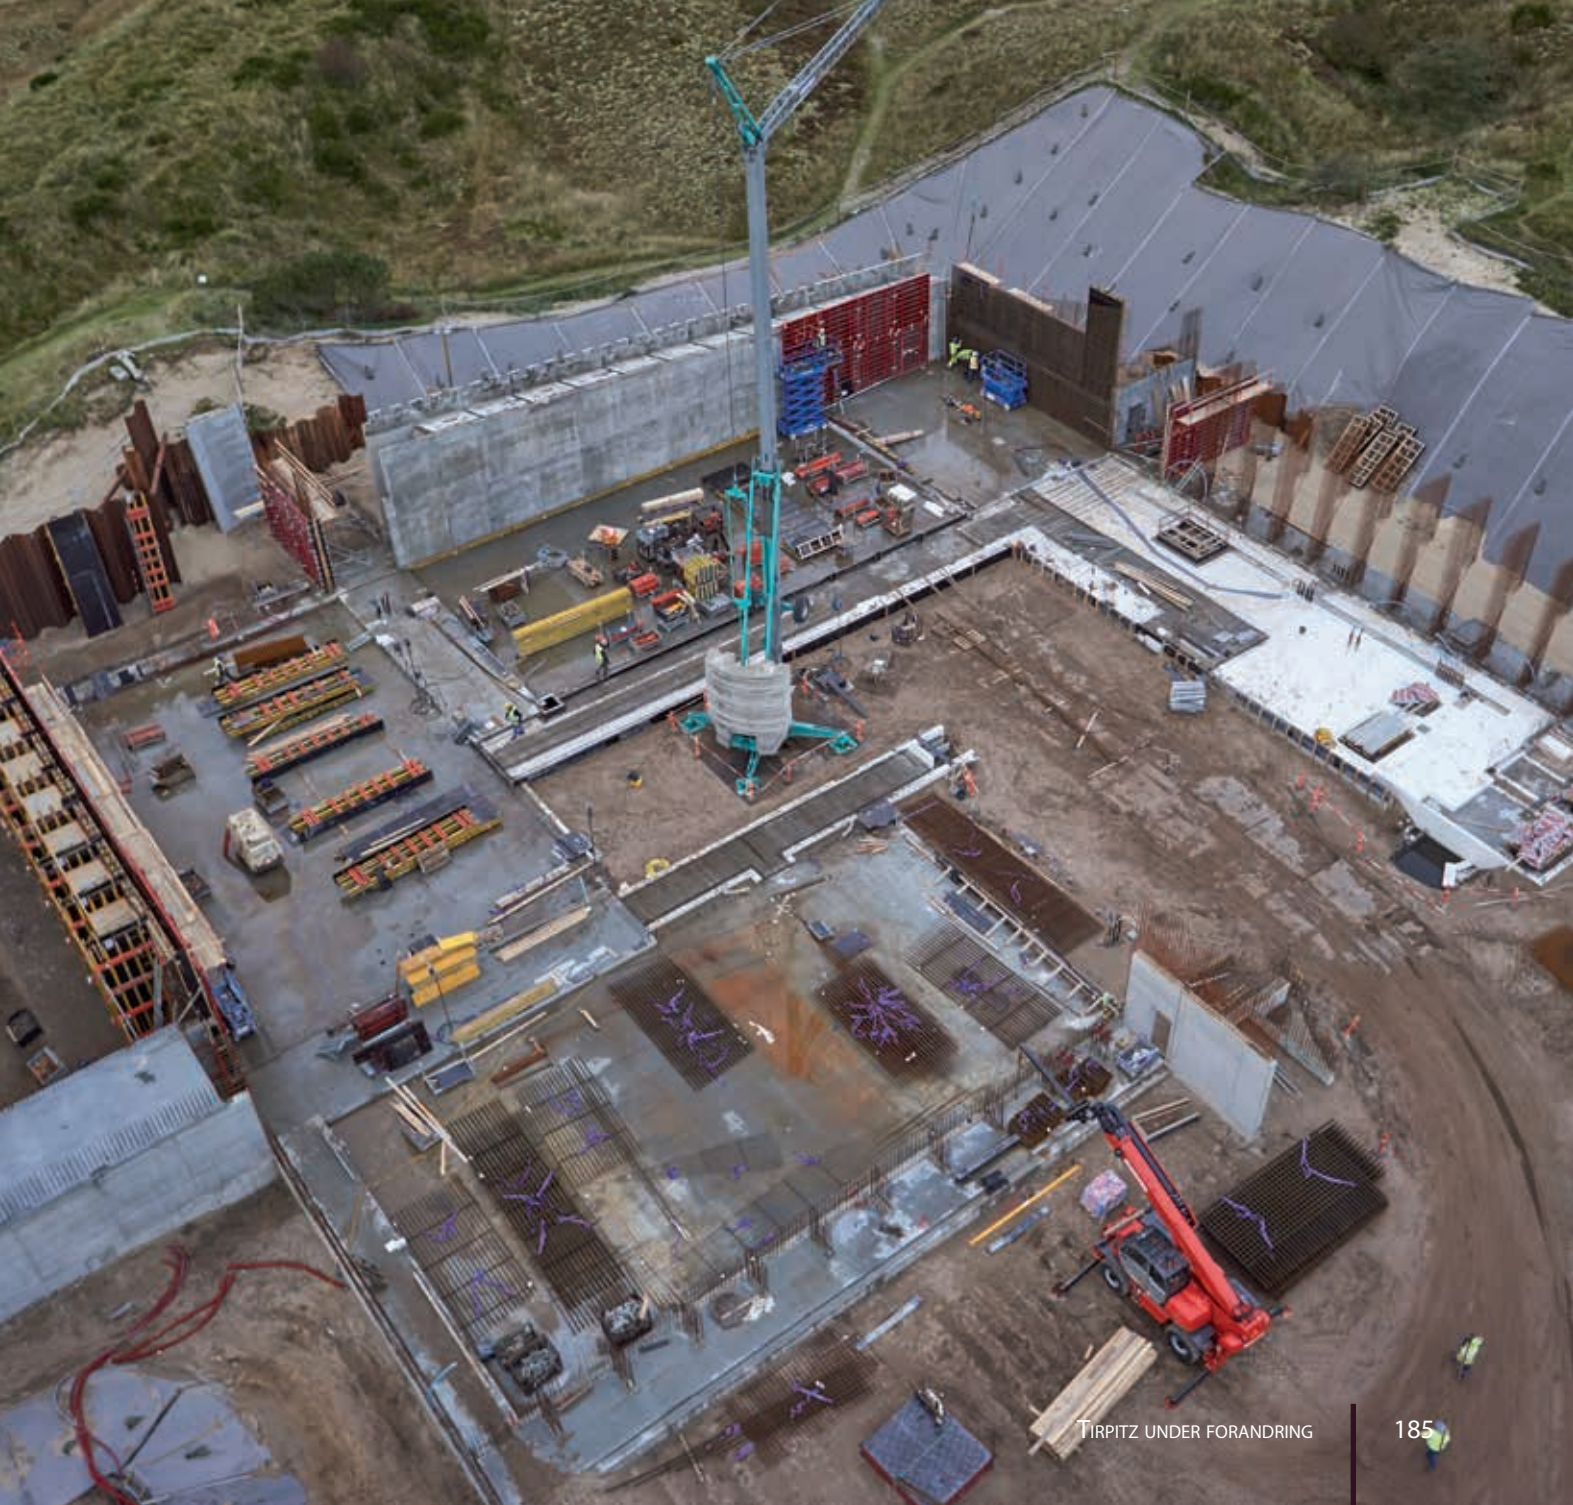
Modsatte side: Samme situation men lidt mere fra oven. Nu kan man ane de fire, rektangulære rum, hvoraf det nordvestre (øverst) er det tydeligste. På billedet ses tunnelen nederst til venstre og fire forskellige faser af rummenes tilblivelse. Nederst i billedet ses et rum, hvor gulvet er støbt, og man er i færd med at sætte armering op til støttevæggene. Til højre i billedet er alle støttevæggene armering rejst. Til venstre i billedet er man i færd med at sætte forskallingsplader op omkring armeringen og øverst er væggene støbt, og forskallingen ved at blive fjernet.

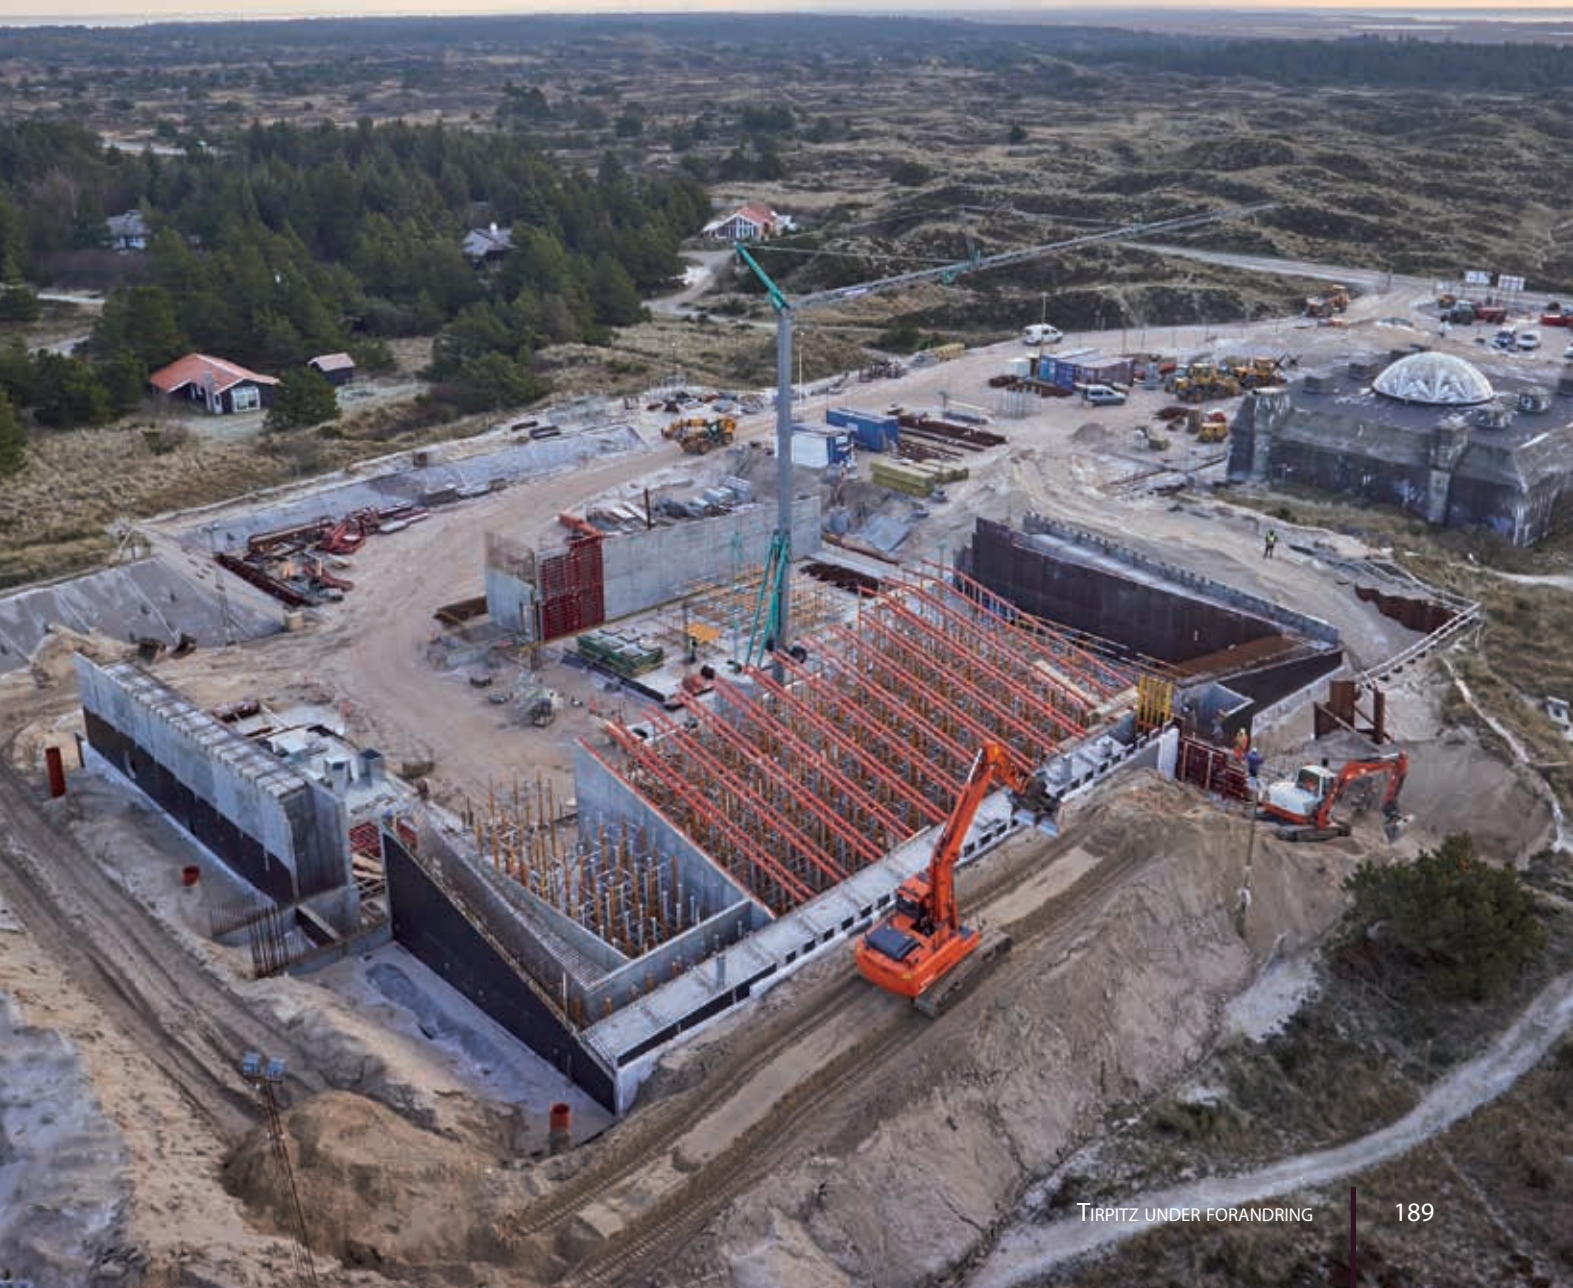
Januar 2016.

Januar 2016: Det store overblik, som dronen muliggør. Et sidste guddommeligt smugkig ned i det nye museum lige før forskallingspladerne lægges ud til støbning af det første tag. Når næste droneoptagelse finder sted, vil man ikke længere kunne kigge direkte ned i den del af museet, der ligger nederst i billedet her.

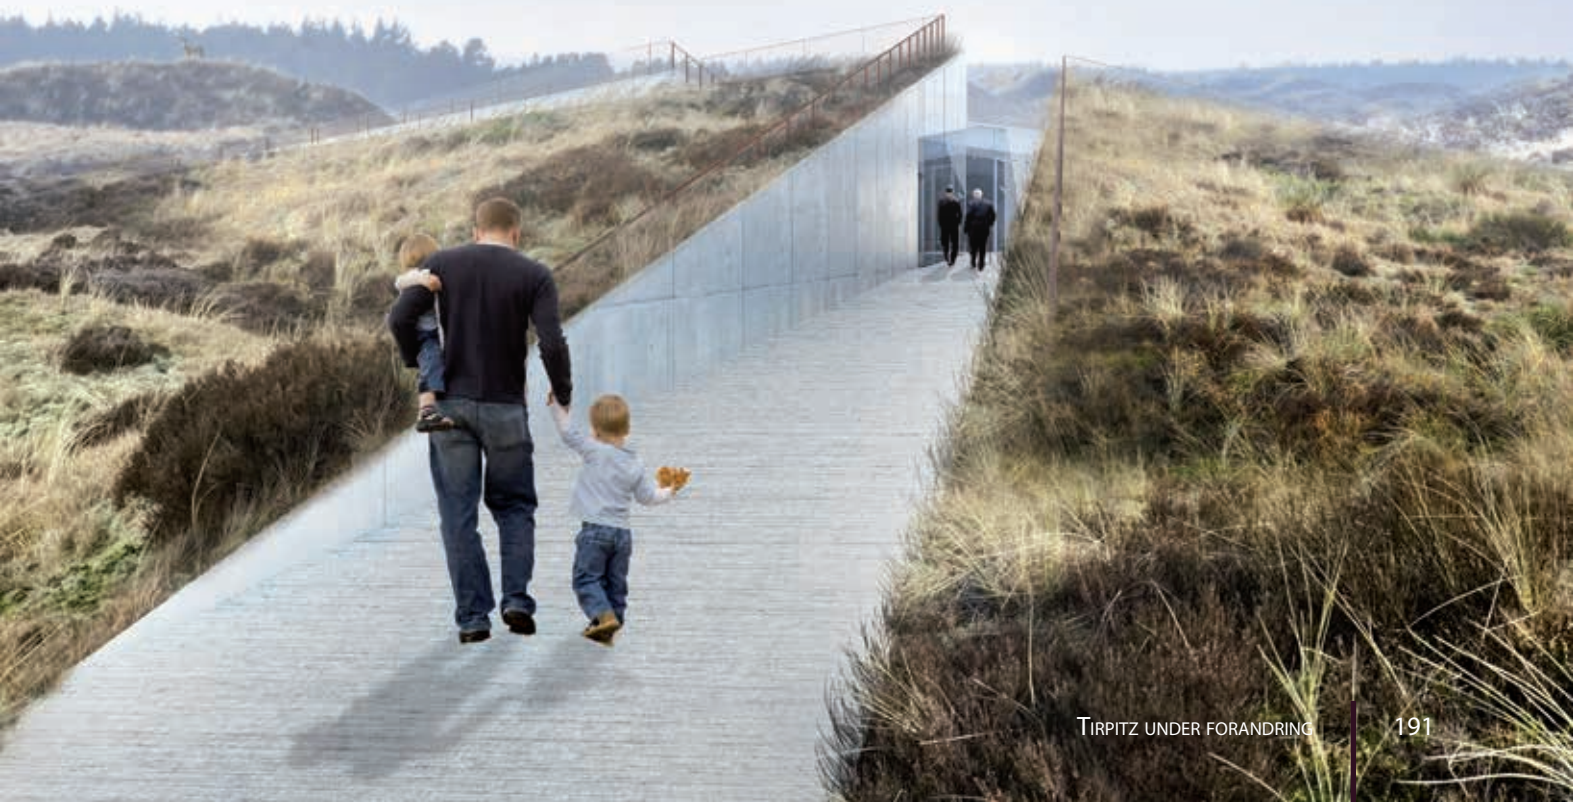
Og sådan kommer det til at se ud i 2017, når museet er færdigt og landskabet reetableret. Vi glæder os til at tage imod gæster i udstillingen, som børn glæder sig til juleaften. Glæden over at være en del af projektets fremadskriden har vist sig at være langt større end vi havde drømt om. Og forhåbentlig har ovenstående givet en fornemmelse af den glæde.
